Studie korozního stavu extrahovaných čepových částí kovových kořenových nástaveb

A Study of Corrosion of Root Parts of Metallic Post and Core Reconstructions after their Extraction

Venclíková Z.¹, Fojt J.², Joska L.²

Čes. Stomat., roč. 114, 2014, č. 6, s. 101-108

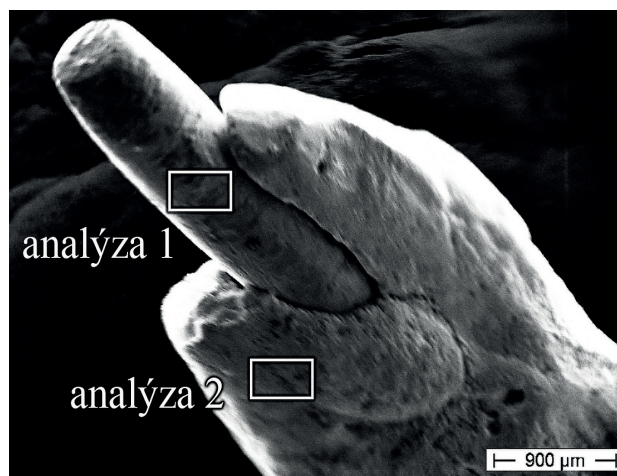
Obr. 1 Kořenový čep s vyznačením analyzovaných míst

ci v délce 12 let došlo k uvolnění, nástavba vypadla, kořen zůstal *in situ*. Mikrofotografie hrotu čepu s označením míst analýz je uvedena na obrázku 1 a tabulce 1.

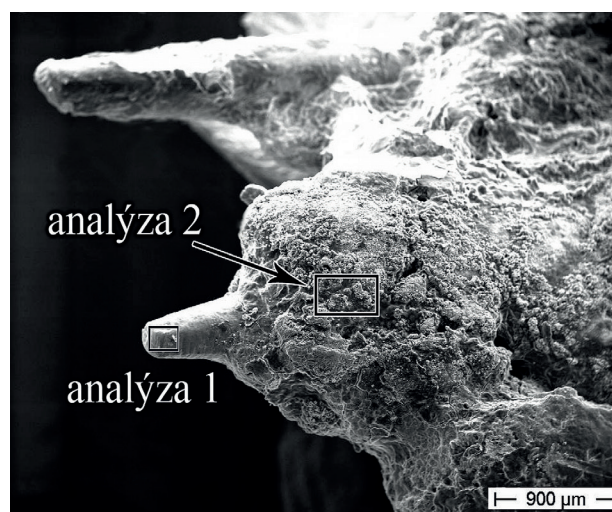
Obr. 2 Mikrofotografie reálného stavu (a) a snímek z elektronového mikroskopu s vyznačením míst analýz (b, oproti snímku a otočeno o 90° vlevo)

V tomto případě se jednalo o zub 24, ošetřený kořenovou nástavbou a korunkou z materiálu Targis-Vectris. Expozice nástavby trvala 25 let. Zub byl

extrahován pro podélnou frakturu radixu. Stav nástavby, místa analýz a výsledky jsou uvedeny na obrázku 2 a v tabulce 2.

PdAg)-modelové sliny [5]. Výpočtem bylo prokázáno, že stříbro může přecházet za daných podmínek do prostředí ve formě relativně širokého souboru rozpustných komplexních sloučenin. Artefakt analyzovaný jako případ 2 tyto závěry potvrzuje.

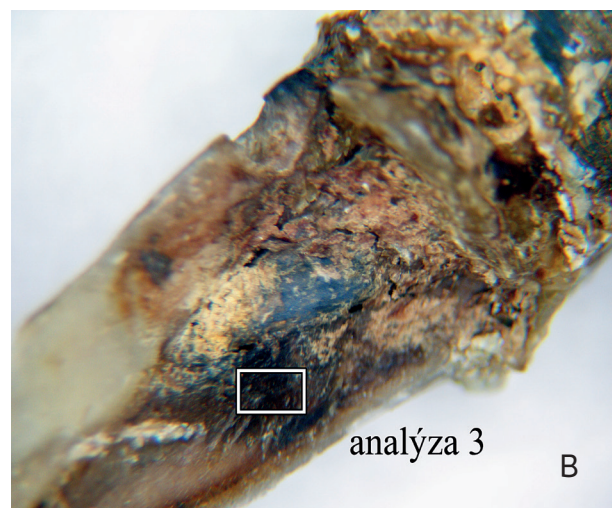
Obr. 3 Stav rozlomeného zubu 35 (a), výrazné ztmavnutí zubní tkáně (b)

Předmětem analýzy byl zub 35, který byl protekticky ošetřen nástavbou ze slitiny Koldan a pryskyřičnou korunkou. U zubu došlo následně k samovolnému podélnému rozlomení kořene a byla indikována extrakce. Stav je dokumentován na obrázku 3. Nástavba byla v ústech po dobu 13 let. Výsledky analýz jsou shrnuty v tabulce 3.

Případy 2, 3, 5, 6 a 7 jsou však zajímavé tím, že *in vivo* došlo k podélné fraktuře kořene zubu. Mechanismem, který se pravděpodobně na tomto jevu uplatnil, je koroze železa. Materiálem nosné konstrukce čepu uvedeným v tabulce 3 (analýza 1) byla, vzhledem k nepřítomnosti chromu a niklu, běžná uhlíková ocel. Její korozní odolnost je samozřejmě výrazně nižší než korozní odolnost stříbra a v galvanickém článku, který při kontaktu těchto dvou kovů v korozním prostředí vzniká, je železo komponentou, jejíž korozní rychlost narůstá. V této situaci dochází k poklesu pevnosti nosného prvku čepu, nicméně tato skutečnost není zásadním negativem. Tím jsou nerozpustné korozní produkty železa. Pro snadnější pochopení problému je vhodné uvést analogii s korozi ocelových výztuží v betonu (obr. 8, 9).

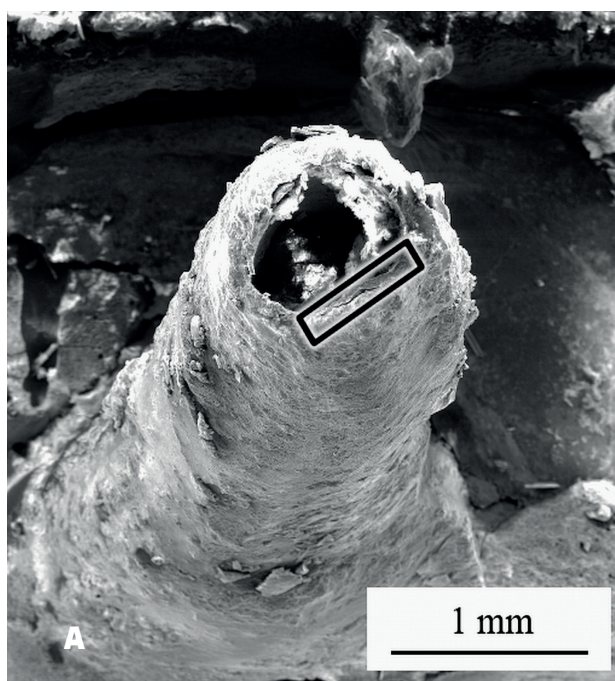
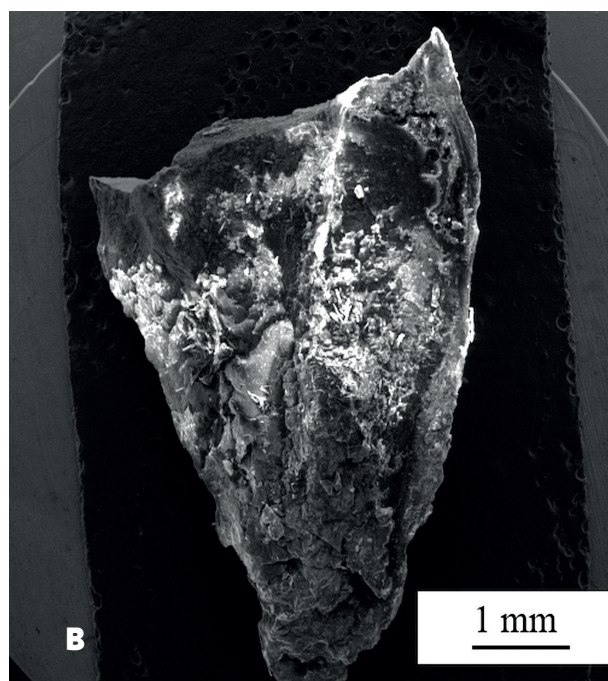
Obr. 5 Kořenový čep (a) a část kořene (b) s vyznačením analyzovaných míst

K analýze určený zub 15 byl ošetřen kořenovou nástavbou ze slitiny Koldan a korunkou, sloužící jako pilířová konstrukce můstku, ze slitiny Aurosa. Nástavba byla exponována v ústech 29 let. Vzhledem k RTG nálezu s resorpcí kosti v oblasti kořene byla indikována extrakce se sejmutím korunky. Byl zjištěn podélně rozlomený radix.

Tento případ je velmi zajímavý. Kořenový čep byl pravděpodobně konstruován lege artis. Analýza v těsném okolí otvoru na špici hrotu prokázala zastoupení komponent odpovídající prvkovému složení korozivzdorné oceli. Průměrné hodnoty koncentrací z několika analyzovaných míst jsou shrnuty v tabulce 5. Pokud se skutečně jednalo o tento typ nosného materiálu, pak je korozní stav hrotu překvapující. Prozatím i v případě použití nosného prvku z uhlíkové oceli bylo konstatováno pouze rovnoměrné napadení a uvolnění korozních produktů do okolní tkáně. V tomto případě došlo k odkorodování hrotu čepu, přičemž obecně lze u korozivzdorné oceli předpokládat výrazně vyšší korozní odolnost ve srovnání s ocelí uhlíkovou. Zda u této kořenové nástavby šlo o materiálovou vadu, zvýšenou agresivitu korozního prostředí, nerovnoměrnou korozi či jiný vliv (např. fraktura preparací oslabeného kořene), lze pouze spekulovat.

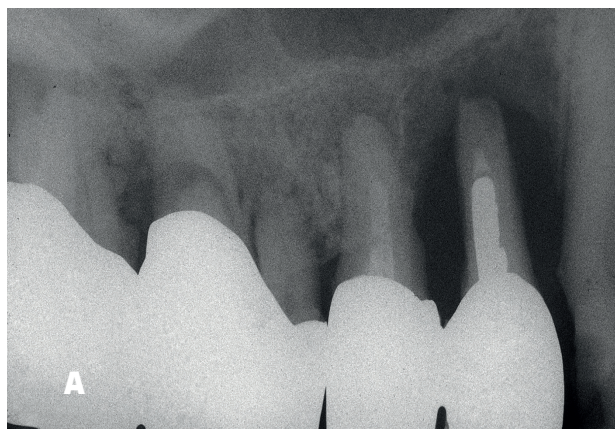
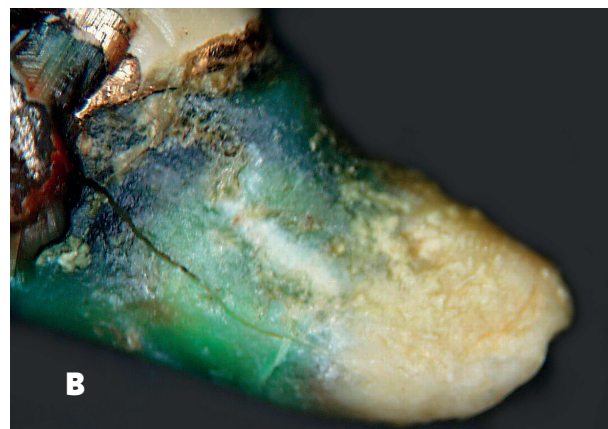
Obr. 6 RTG snímek zubu 24 (a), stav kořene po expozici 10 let (b)

Předmětem analýzy byl úplný zub 24 s kořenovou nástavbou zhotovenou ze slitiny Konstrulit a fazetovanou korunkou, sloužící jako pilířová konstrukce můstku, ze slitiny Aurix. Doba expozice byla 10 let. Extrakce byla indikována pro hnisavou exsudaci z parodontálního chobotu a eliminaci zubu. V oblasti kořene je patrna prasklina korespondující s délkou kořenového čepu (obr. 6b).

Kořen hodnoceného artefaktu byl v části těsně pod korunkou zbarven výrazně do modro-černa, ve

vzdálenějších partiích převládla zelená. Analýzy prokázaly přítomnost stříbra (černé zbarvení) a mědi (zelená barva) v kořeni. Bylo zjišťováno, do jaké hloubky od hranice korunky bylo možné tyto kovy

detekovat. V případě stříbra to bylo o 1,4 mm, měď pronikla do vzdálenosti 3,7 mm.

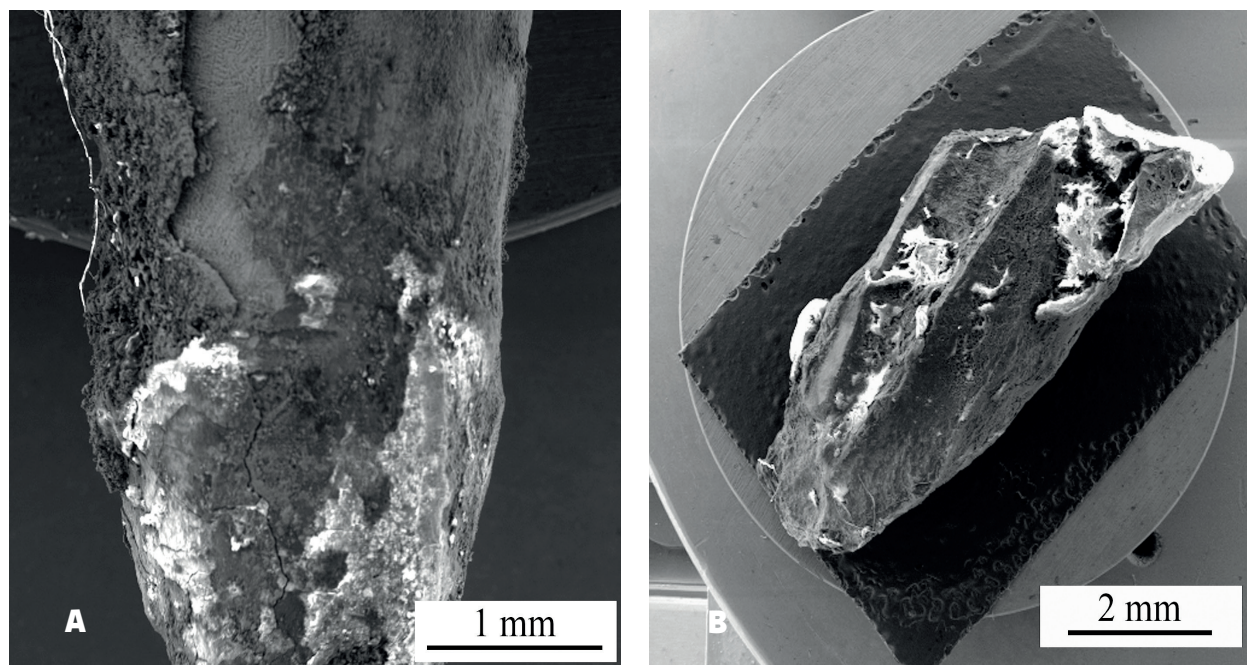
Obr. 7 Stav kořenového čepu (a) a kořene (b) po expozici 17 let

Zub 25 s kořenovou nástavbou ze slitiny Konstrulit a metalokeramickou korunkou, sloužící jako pilířová konstrukce můstku, ze slitiny Wiron. Po sedmáctileté expozici nástavby v dutině ústní došlo k podélnému lomu kořene s nutností extrakce zubu.

Analýzou se zjistilo, že kořenový čep kromě dominantního stříbra obsahoval na čtyřech analyzo-

vaných místech 10–14 % hm. mědi. V zubní tkáni přilehlé k čepu bylo nalezeno 17,0 % mědi a 4,7 % stříbra.
