# Ověření validity měření zubního kazu laserovým fluorescenčním přístrojem KaVo DIAGNOdent

Ságlová S., Černý D., Bednář P., Závodský P.

Stomatologická klinika LF UK a FN, Hradec Králové,  
přednostka doc. MUDr. V. Hubková, CSc.

*Prakt. zub. Lék., roč. 53, 2005, s. 42–48.*

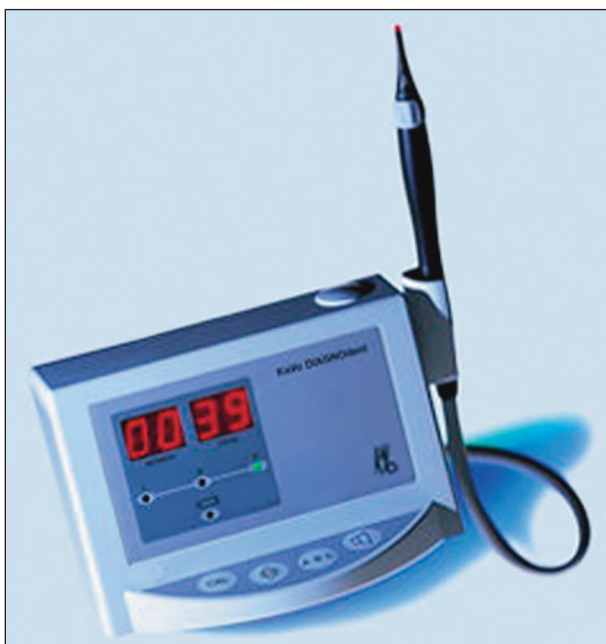
**Obr. 1. Laserový fluorescenční přístroj DIAGNOdent.**

**Fig. 1. Laser fluorescent apparatus DIAGNOdent.**

Diagnostický mechanismus laserové fluorescence je založen na zjištění, že kazem destruované zubní tkáň vedou ke zvýšení fluorescence některých vlnových délek. Mezi přístroje, které diagnostikují zubní kaz pomocí laseru, patří tzv. argonové lasery (QLF – quantitative laser fluorescence). Pracují s laserovým paprskem vlnové délky 488 nm. Jejich měření je limitováno malým průnikem laserového paprsku tvrdými zubními tkáněmi (dále jen TZT), řadově několik stovek mikrometrů [14]. Dalším zástupcem tohoto typu diagnostiky je laserový fluorescenční přístroj KaVo DIAGNOdent (obr. 1). Laserová dioda při-

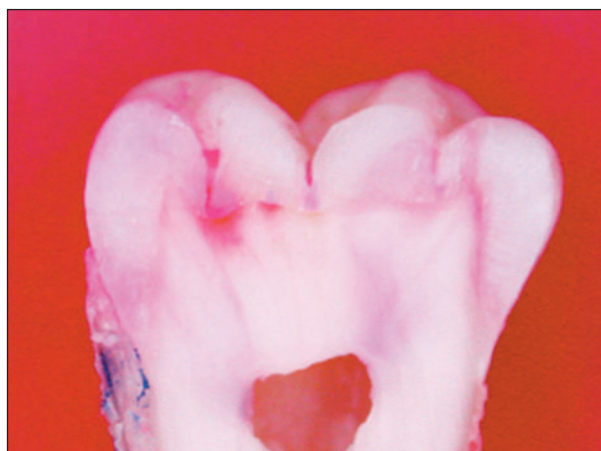
**Obr. 3. Výřez z digitální fotografie řezné plochy zubu, kde jsou dvě detektorem obarvené léze nasedající na dentinosklovinnou hranici.**

**Fig. 3. A section of digital photography of the tooth cutting plane, where two lesions stained with the detector are superimposed to dentine-enamel border.**

Digitální fotografie řezných ploch zubů jsme vyhodnotili pomocí počítačového programu Adobe Photoshop. Použitím funkce měřítko jsme zjistili největší vzdálenost průniku barevného detektoru dentinem na kolmici od dentinosklovinné hranice (tab. 2). Jako kaz dentinu byl na digitálních fotografiích označen stav, kdy byla rozpoznána detektorem kazu obarvená léze, která byla v kontaktu s dentinosklovinnou hranicí (obr. 3), pokud nebyla taková léze nalezena,

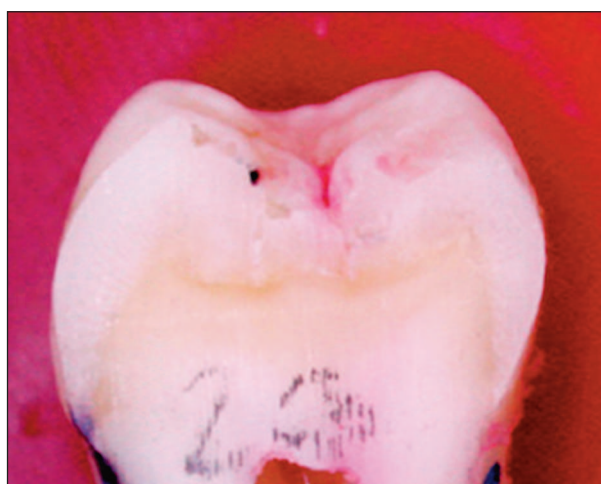
**Obr. 4. Výřez z digitální fotografie řezné plochy zubu bez patrného kariézního postižení dentinu.**

**Fig. 4. A section of digital photography of the tooth cutting plane without apparent caries damage of dentine.**

byla plocha označena jako bez nálezu kazu v dentinu (obr. 4).

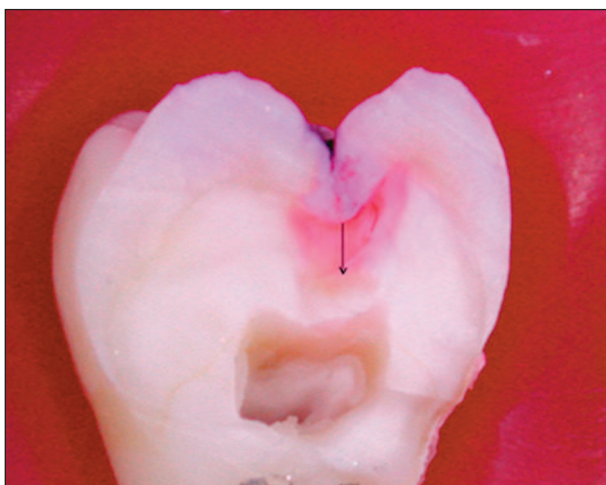
**Obr. 5.** Výřez z digitální fotografie řezné plochy zubu, kde byl diagnostikován kaz dentinu. Šipka naznačuje linii měření od dentinosklovinné hranice v kolmici k nejvzdálenějšímu obarvenému bodu kariézní léze.

**Fig. 5.** A section of digital photography of the tooth cutting plane with a dentine caries diagnosed. The arrow indicates the line of measurement from dentine-enamel border perpendicular to the most distant stained point of the caries lesion.

Řezné plochy zubů, na kterých byl rozpoznán kaz dentinu, byly dále vyšetřeny v programu Adobe Photoshop, ve funkci měřítko, kde byla změřena vzdálenost nejvzdálenějšího obarveného bodu kariézní léze na kolmici od dentinosklovinné hranice. Toto vyšetření bylo provedeno v rozlišení 300 obr. bodů/palec, velikost obrazu 8533 x 6400 obr. bodů (obr. 5). Všechny výsledky jsme statisticky zpracovali metodou lineární regrese a vypočetli specifitu a senzitivitu diagnostického testu s DIAGNOdentem pro kaz v dentinu.

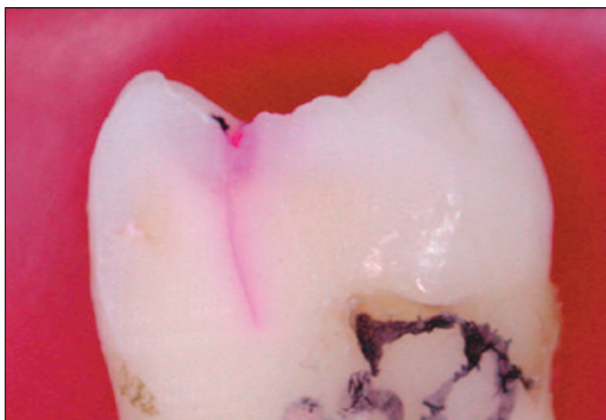
**Obr. 6. Prasklina procházející dentinem, kde ulpívá caries detektor mechanicky.**  
**Fig. 6. A fissure passing through dentine, where the caries detector is mechanically stuck.**

1. Praskliny v tvrdých zubních tkáních, kde ulpívá barvivo mechanicky (obr. 6).

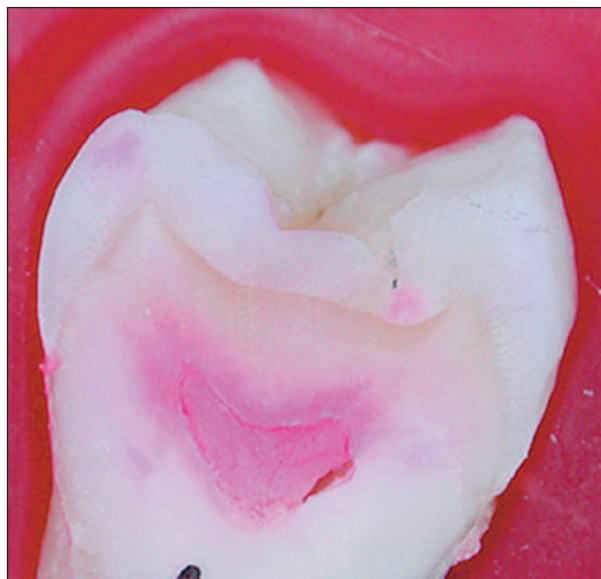
**Obr. 7. Obarvení obsahu dřeňové dutiny.**  
**Fig. 7. Staining of the content of pulp cavity.**

2. Obarvení obsahu kořenového systému (obr. 7).
3. Nejasná zbarvení dentinu, která nejsou v kontaktu s dentinosklovinnou hranicí (obr. 8).

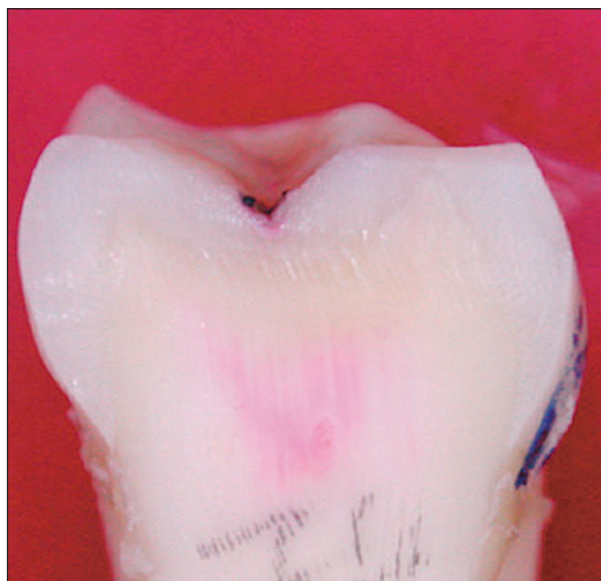
**Obr. 8. Zbarvení dentinu nejasné etiologie, které není v kontaktu s dentinosklovinnou hranicí.**  
**Fig. 8. Staining of dentine of uncertain etiology, which is not in contact with dentine-enamel border.**
