# Anatomické odchylky endodontu jako příčina neúspěchu endodontického ošetření

## Anatomical Deviations of Endodontium as a Cause of Failure of Endodontic Treatment

*Prakt. zub. Léč., roč. 55, 2007, č. 5. s. 79–82.*

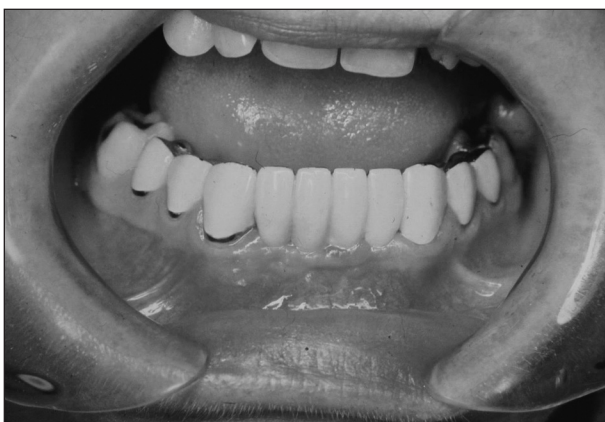
**Obr. 1.** Ošetřovaný zub 33 je součástí plošně kotveného mostu.

Žena ve věku 40 let se dostavila na naše oddělení pro dlouhodobé obtíže s levým dolním špičákem. Zub 33 byl součástí asi rok starého plošně kotveného mostu a byl po 3 měsíce ošetřován s počáteční diagnózou zánětlivé postižení zubní dřeně. Jelikož zub opakovaně nesnášel uzávěr kořenového kanálku, plánovala ošetřující zubní lékařka sejmutí mostu a extrakci špičáku (obr. 1). U pacientky jsme provedli klinické vyšetření a zhotovili rentgenový snímek s nástrojem. Kořenový kanálek byl průchodný až k apexu, zub nevykazoval periapikální nález (obr. 2). Předpokládali jsme proto, že příčinou může být druhý kořenový kanálek. Ten jsme skutečně linquálně nasondovali a zjistili, že v tomto kořenovém kanálku jsou zbytky živé zubní dřeně (obr. 3). V lokální anestezii jsme provedli exstirpaci vitální pulpy a oba kořenové kanálky dočasně zaplnili hydroxidem vápenatým. Obtíže se u pacientky již neobjevily a my jsme v další návštěvě zub zaplnili definitivní kořenovou výplní (obr. 4).

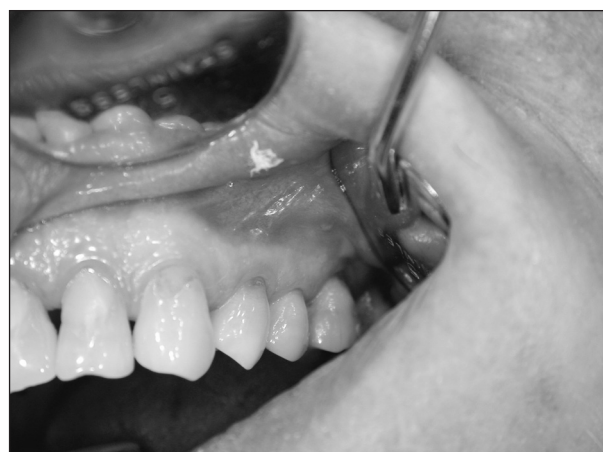
**Obr. 5.** Opakovaná zduření v apikální oblasti u zubů 25, 26.

Druhým případem je 20letý pacient, který byl na naše oddělení odeslán ke zjištění příčiny opakujících se bolestivých obtíží v levém horním vestibulu. Při klinickém vyšetření jsme zjistili zduření v apikální oblasti zubů 25 a 26 (obr. 5).

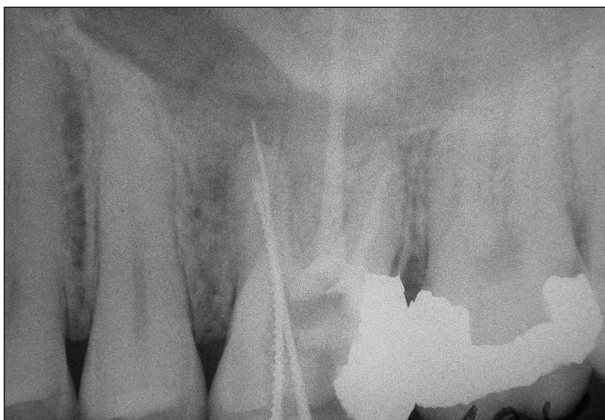
**Obr. 7. Vyhledání druhého kořenového kanálku v meziobukálním kořenu zubu 26.**

Chrup pacienta byl sanován, zuby byly poklepově klidné, premoláry a druhý horní molár reagovaly vitálně. Zub 16 pozitivní reakci na chlad nevykazoval, neboť byl ošetřen několik let starou kořenovou výplní (obr. 6). Jelikož vyšetření neprokázalo žádnou příčinu, vyslovili jsme podezření na možnost druhého kořenového kanálku v meziobukálním kořenu zubu 26. Tento kanálek jsme po odstranění amalgámové výplně také našli a po jeho ošetření zánětlivé obtíže u pacienta vymizely (obr. 7, obr. 8).

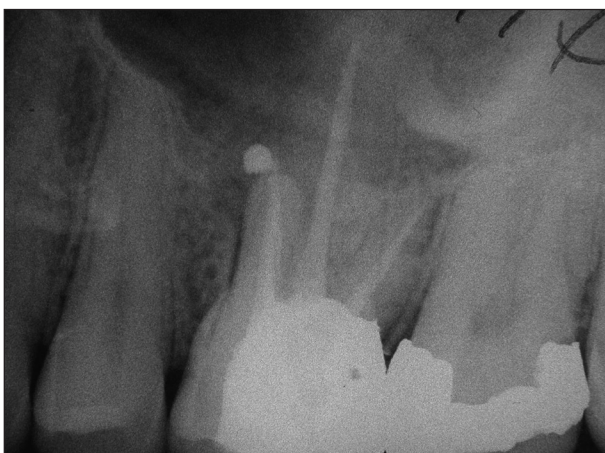
**Obr. 8. Rentgenový snímek po zaplnění kořenových kanálků v meziobukálním kořenu.**

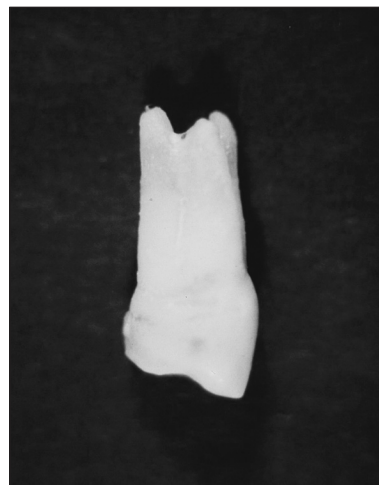
**Obr. 9. První horní premolár se třemi kořeny.**

Pacient ve věku 49 let se dostavil na naši stomatologickou kliniku se žádostí o provedení extrakce zubu 14. Podle údajů pacienta byl tento první horní premolár po dobu 3 měsíců opakovaně uzavírán dočasnou kořenovou výplní a z důvodu bolesti a otoku opět otevírán. Jelikož se u pacienta již vyskytoval oboustranně zkrácený zubní oblouk, byla extrakce na základě žádosti pacienta provedena. Extrakce ukázala, že pravděpodobnou příčinou neúspěchu endodontického ošetření u zubu 14 byl neošetřený distobukální kořenový

kanálek, který ústí samostatně na třetím kořenovém hrotu (obr. 9).
